# 橋桁端部における劣化対策

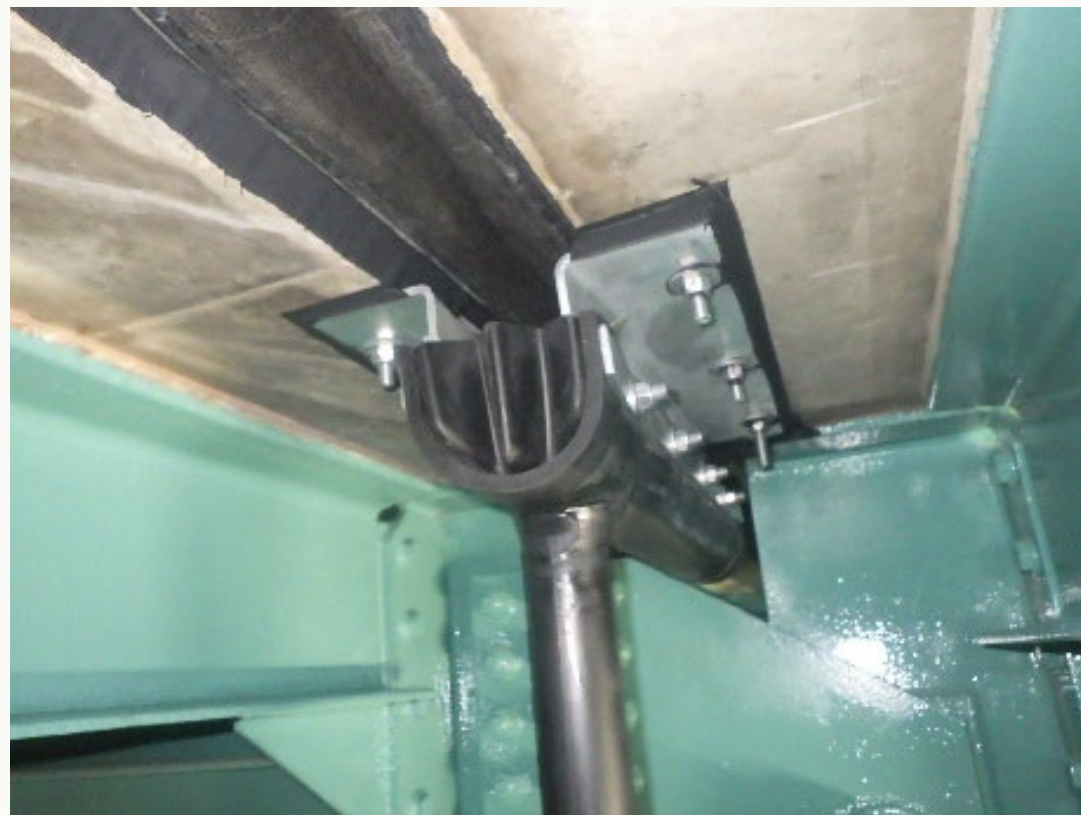
本工事は、鉄道在来線の上空を交差する道路橋において、老朽化により劣化した上部工および下部工を補修するものである。上部工形式は橋長377mの単純鋼合成鈹桁橋で、1976年12月に建設され、供用後49年が経過している。施工に先立ち現地調査を実施した結果、橋桁端部におけるウェブ面、下フランジおよびガセットプレートの腐食が著しく進行していることが確認された。さらに、当初想定箇所以外にも腐食による断面欠損が多数認められた。本稿では、腐食が顕著であった橋桁端部に着目し、その劣化原因を整理したうえで、水の集中供給を抑制する対策について報告する。
