# ミリング式レール削正車を活用した最適な削正方法の検討

仙建工業（株）仙台機械出張所  
赤坂<sup>1</sup> 隆介

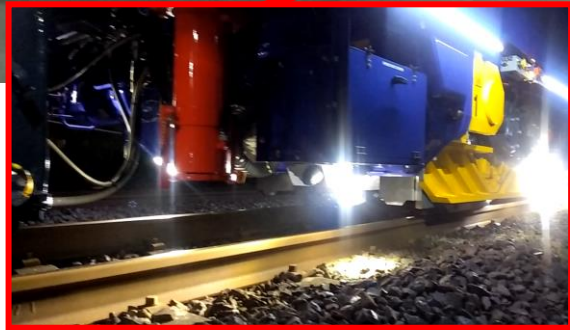
ミリングユニット

・ミリングユニット(ミリングホイール)

➡縦方向に回転

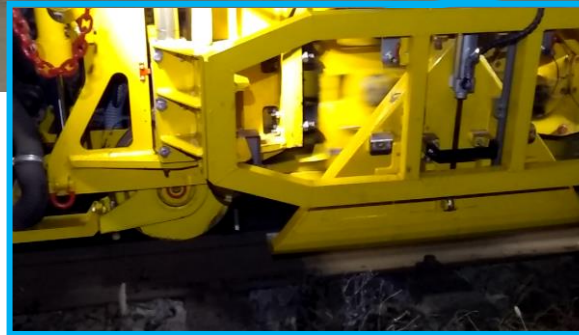
グラインディングユニット

・グラインディングユニット(砥石)

➡レール長手方向前後に摺動

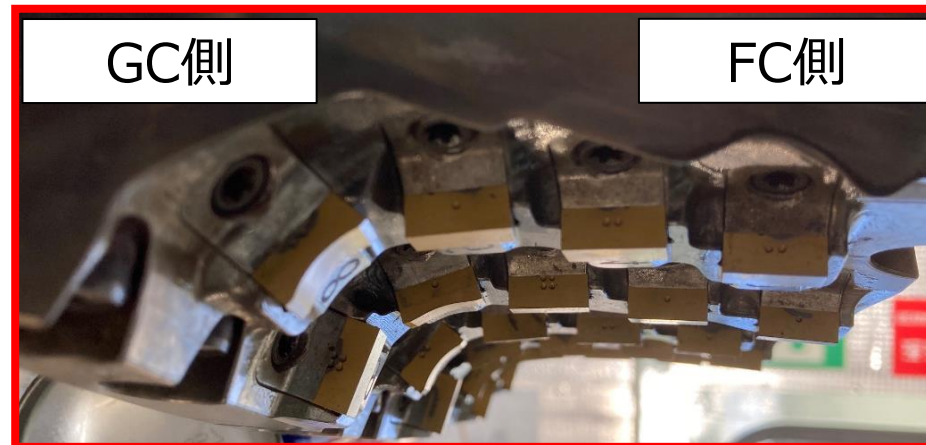
【ミリングチップ装着状態】  
※総数 1,152個 装着

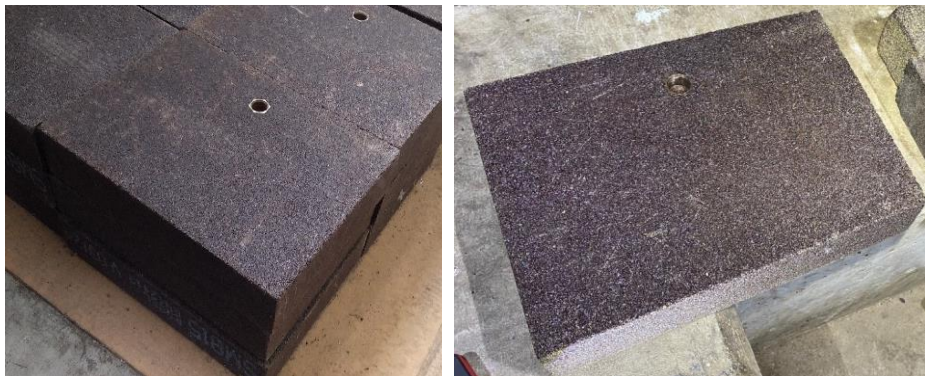
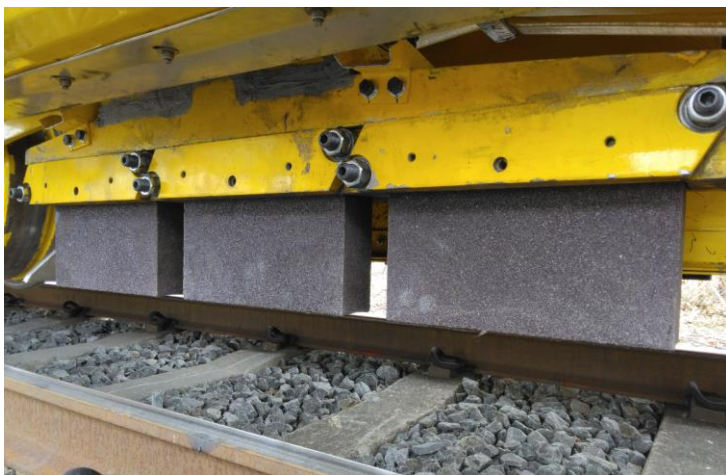
- ・ミリング削正のみではレール削正面が粗いため、砥石を摺動させる事でレール表面を研磨することで滑らかに仕上げる。
- ・砥石は本車両用に開発した特殊品（乾式）。火花は発生せず、散水不要。

【グライディング砥石】

【グライディング砥石 装着状態】

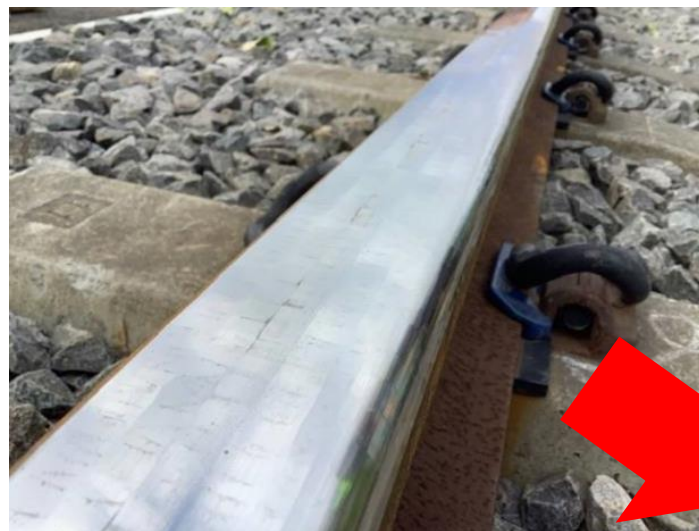
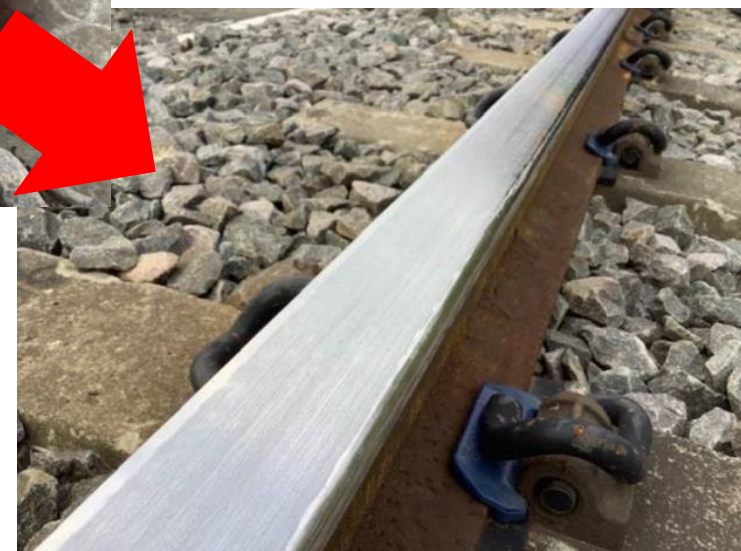
【削正後仕上り状態比較】

ミリング削正のみ

グライディング削正後

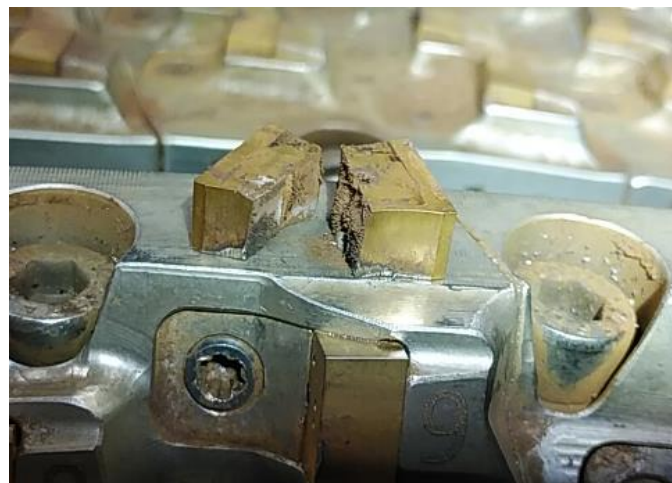
ミリングチップの損傷、摩耗による交換頻度の増加、削正抵抗増加による緊急上昇発生率上昇

【GC側ミリングチップ損傷】

【GC側ミリングチップ摩耗箇所】

※深さ0.8mm、速度780m/hで発生

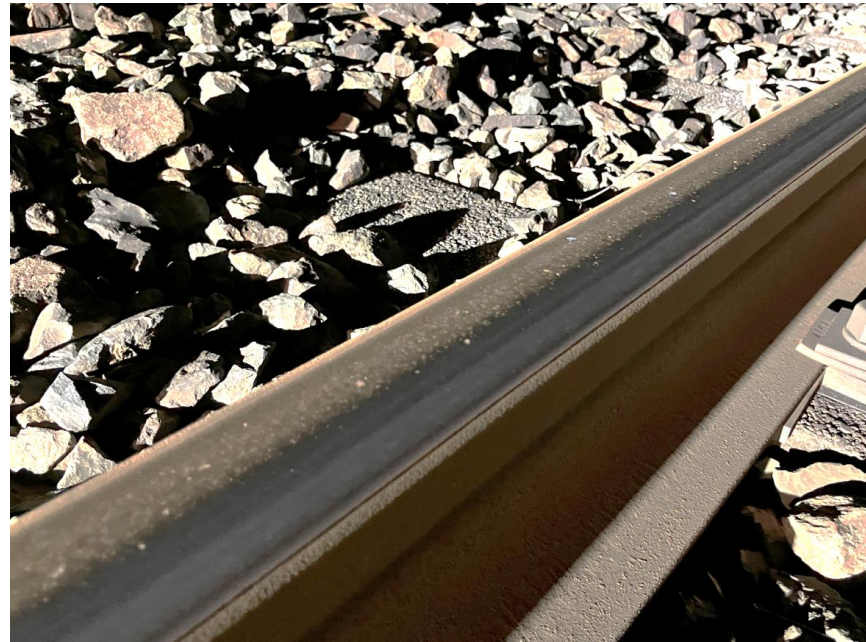
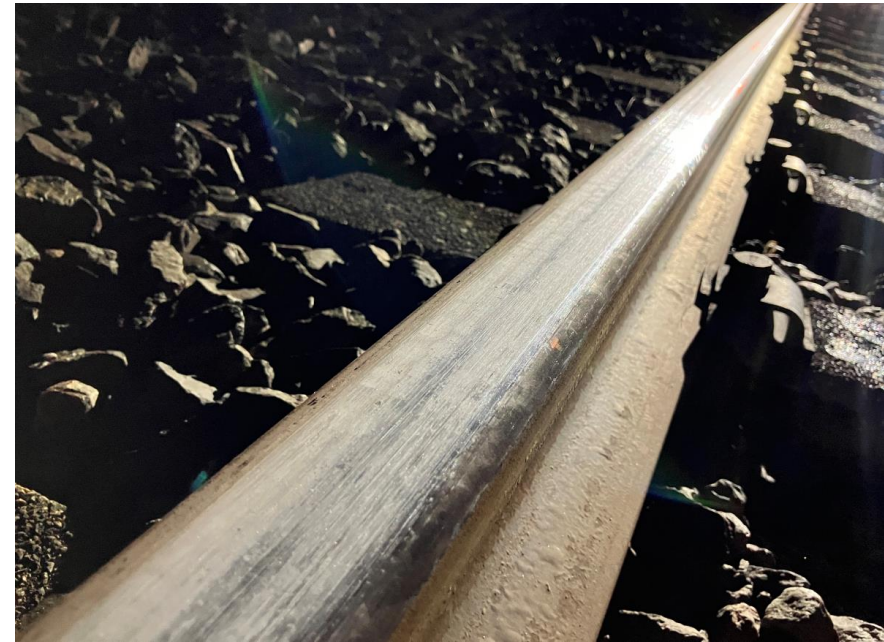
水平0.3mm 垂直0.25mm

水平0mm 垂直0.35mm

水平0mm 垂直0.2mm

水平0.3mm 垂直0.8mm

【削正前】

【削正後】

各パスの目的を明確にして削正をしたことで、所定のレール形状に近い状態まで整正できた。

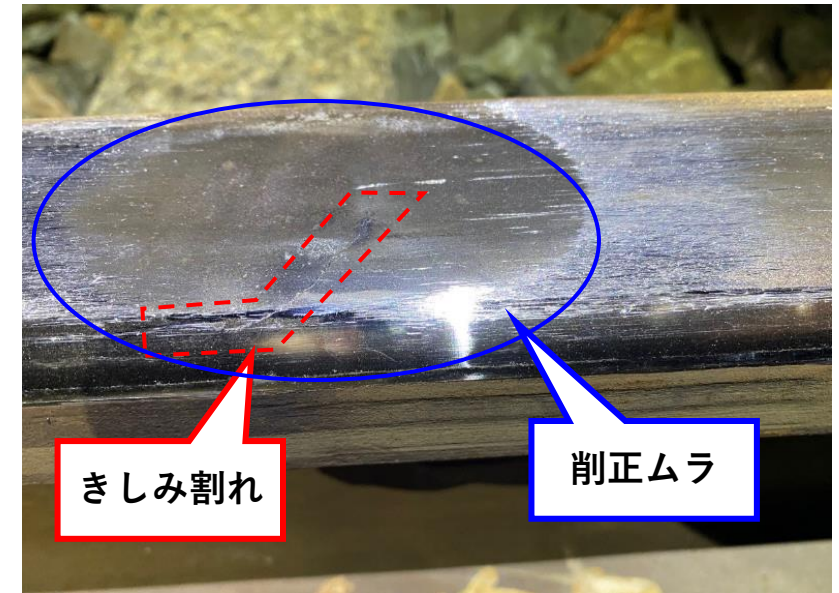
【きしみ割れ削正後の仕上がり】

現地調査時に剥離の有無を確認。剥離がない場合は削正可能とした。

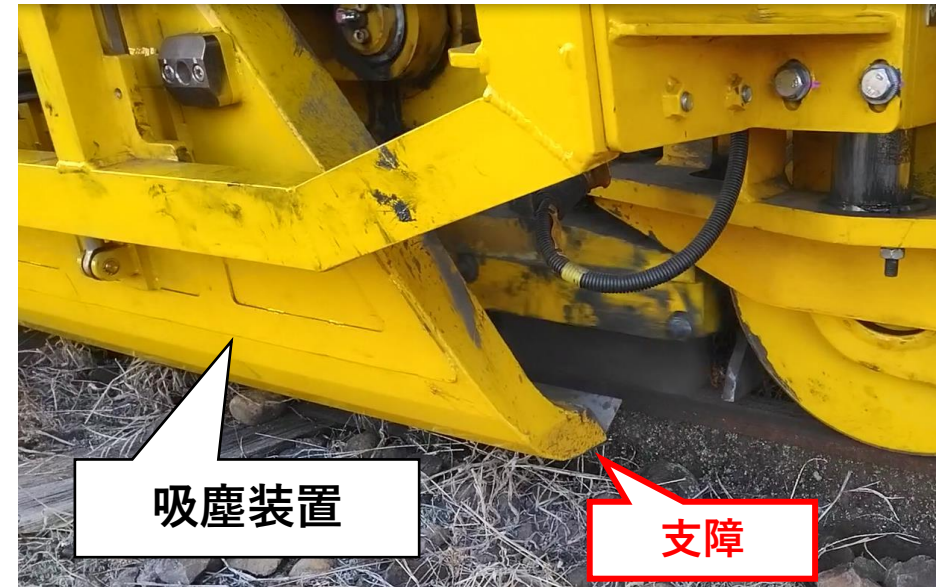
【リングユニット FC側】

【グラインディングユニット吸塵装置 FC側】

いずれも、作業装置のFC側が踏切敷板に接触してしまう。

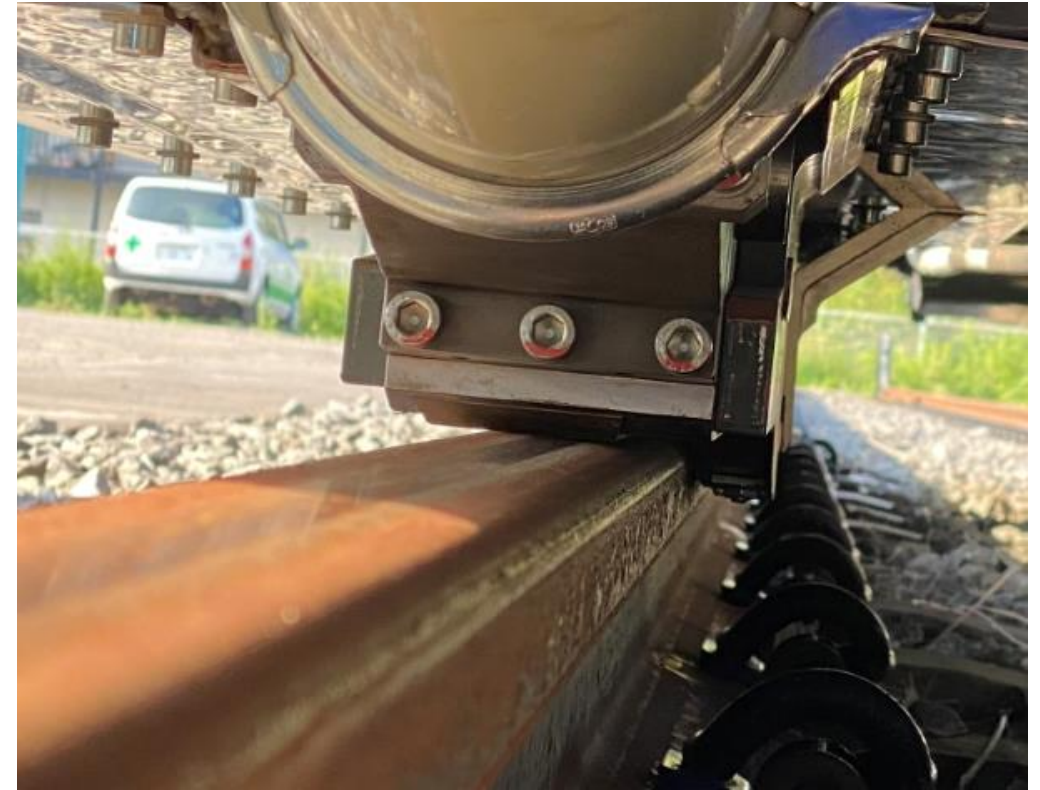
【リング装置セット状態】

- ・踏切敷板が**FC側30mm以内**の範囲で、レール頭面より**2mm以上低く**なっている事。
